# トマトホーム管理NEWS

## コンクリートの劣化事故相次ぐ

(株)トマトホーム

# 外壁タイル落下事故事例1

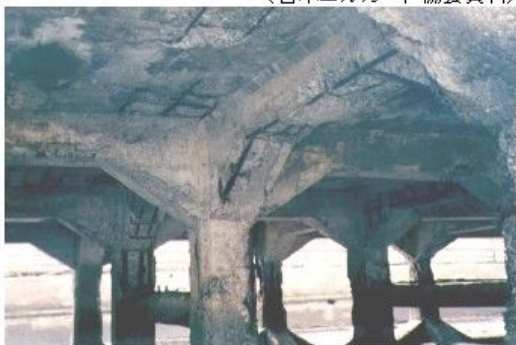
塩害による損傷(棧橋)

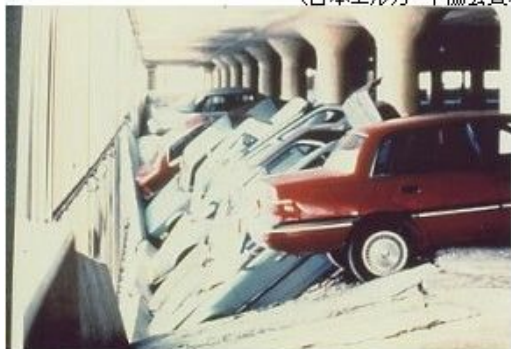
塩害による損傷事例(駐車場;米国)

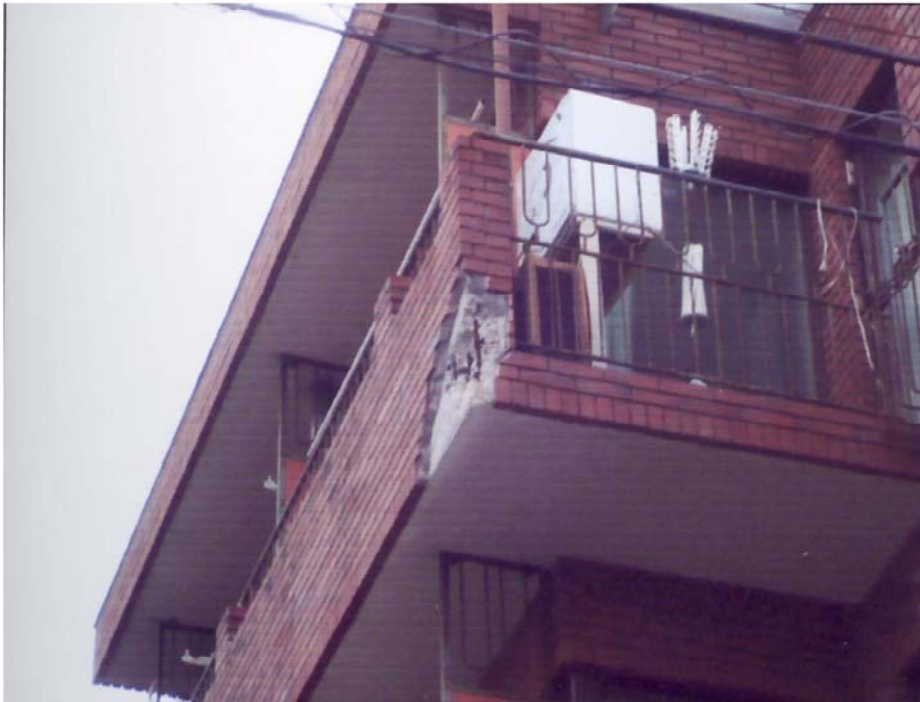
1981年12月新築物件  
築27年目で事故発生

南側ベランダのタイル  
落下事故が発生してい  
ます。  
隣の自転車置き場の  
屋根に落下しました。  
たまたま、その屋根が  
とても強い鉄の波板  
だったので、事なきを  
得ています。  
隣の屋根の修理は、  
施設賠償責任保険で、  
賄われました。

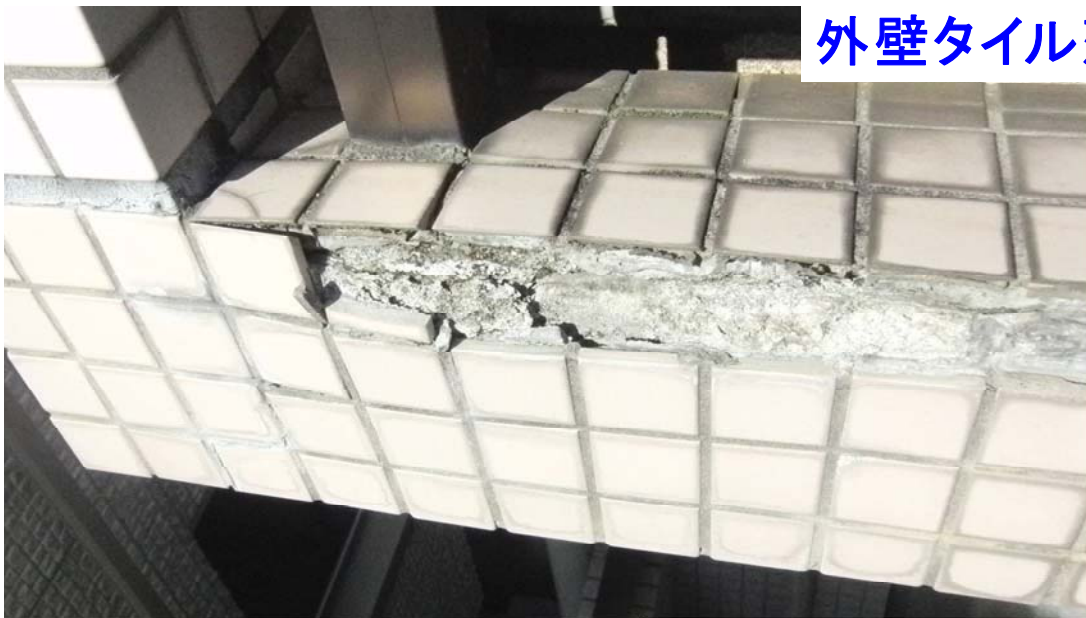
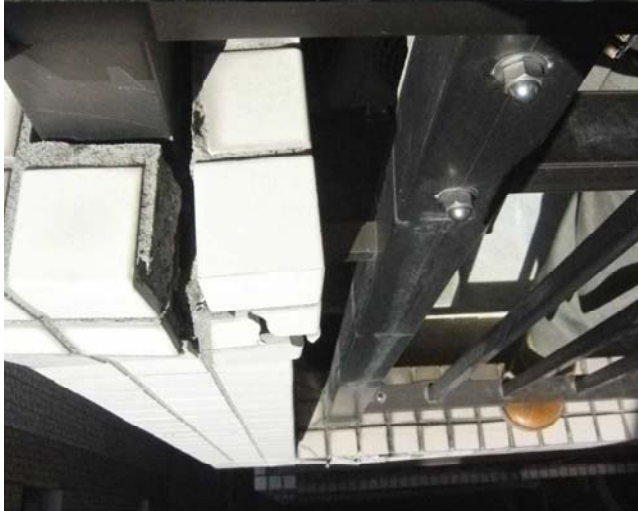
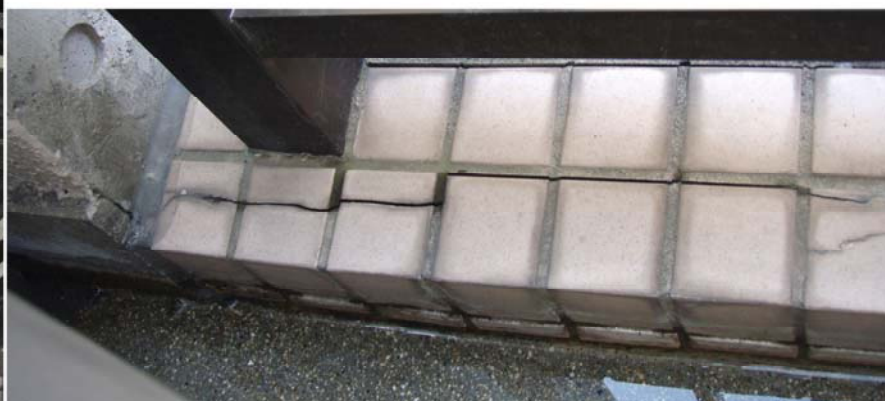
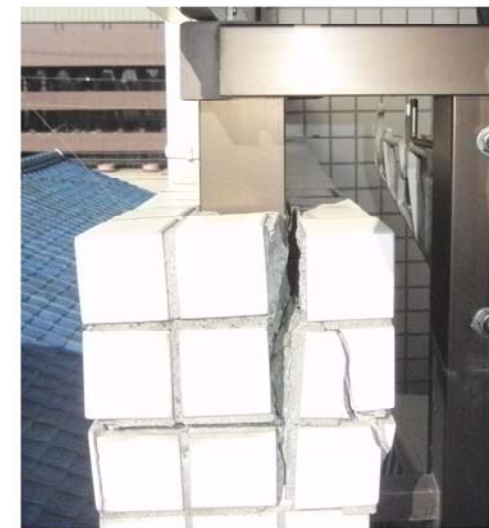
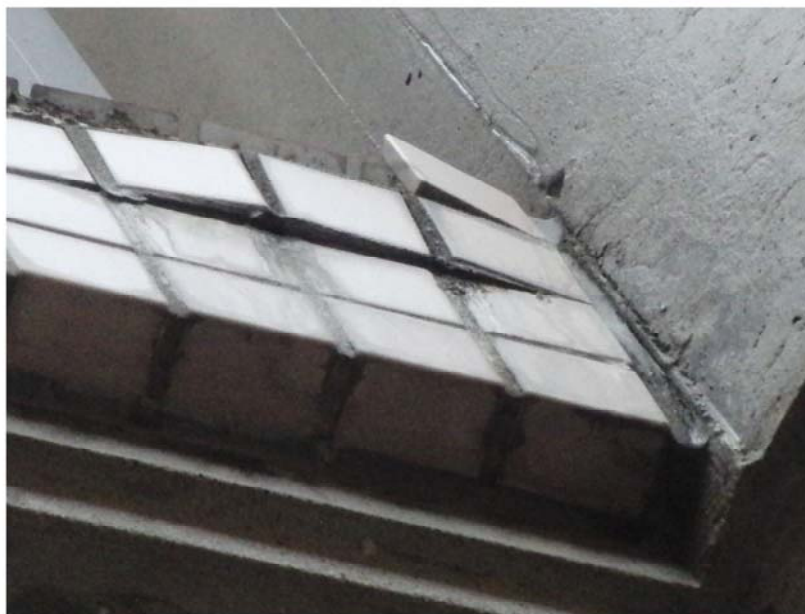
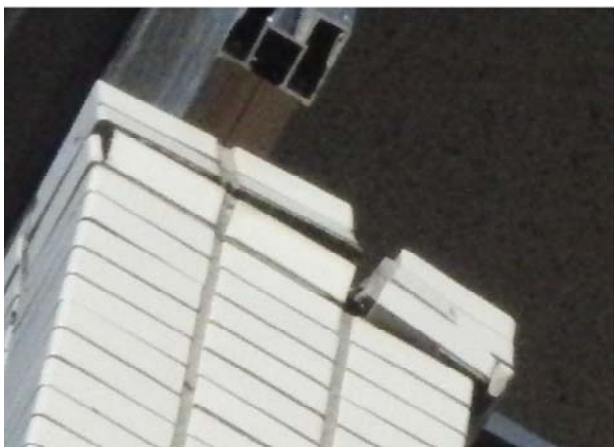
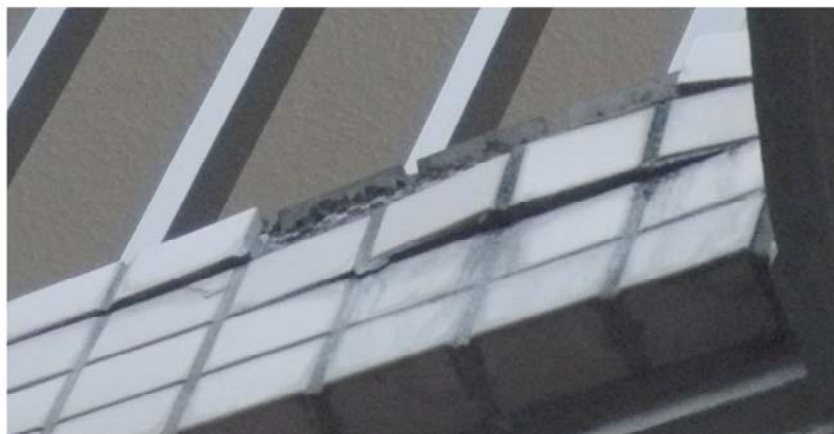
1988年4月新築  
2003年12月  
外壁塗装改修工事実施  
2011年2月  
外壁タイル落下発見

2003年の工事は、  
タイル面は、洗浄のみ  
工事後7年で、剥離。  
タイルは洗浄のみでは、  
意味がない様だ。

22年目で発見

また、こういった外壁塗装の大規模改修の見積もりをとっても、タイル部分は、洗浄だけで終わるといった改装業者が多い。弊社では、タイル面での大規模補修では、目地の補強剤での落下を防ぐ工法をお奨めしています。

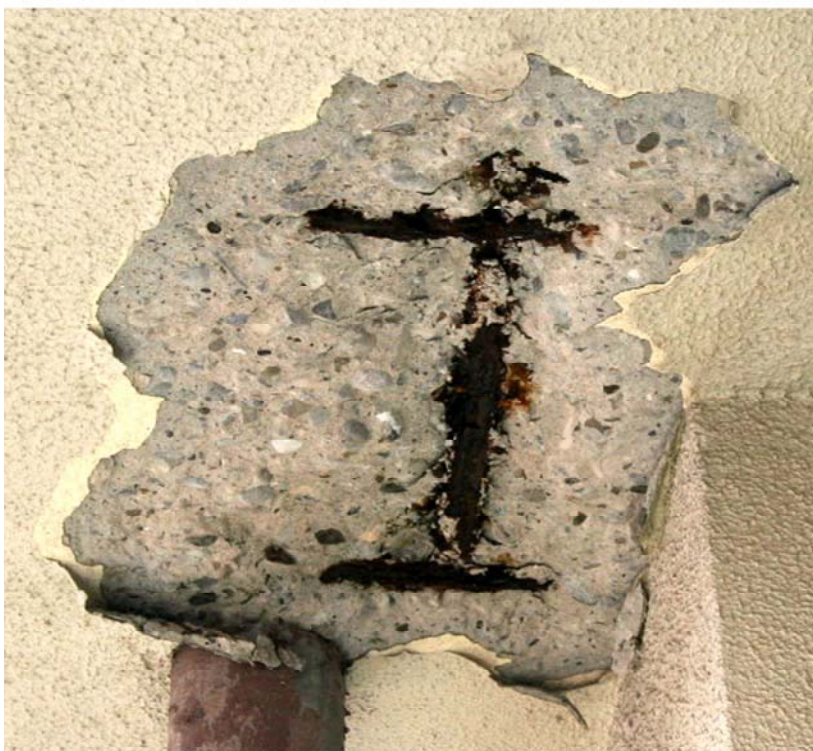
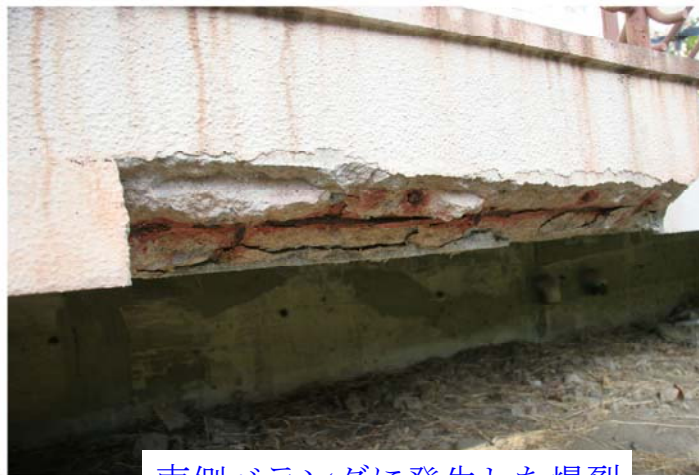
鉄筋コンクリートで、  
新築は、1973年12月  
事故は、2009年 8月発生  
北側の廊下、南側のベランダの  
天井部分の至る所に発生。  
海砂が疑われる。

36年目で発見しているが  
どうも27年目以前に発見して  
ボンド付をした形跡があった。  
(コンクリートの塊をボンド付をしても  
まったく無意味だが・・・)

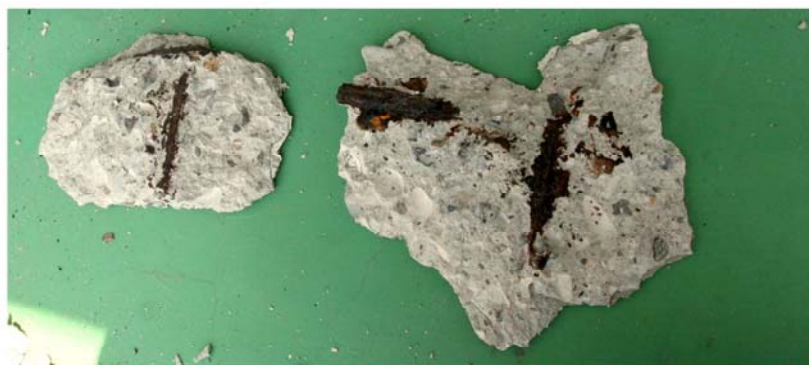
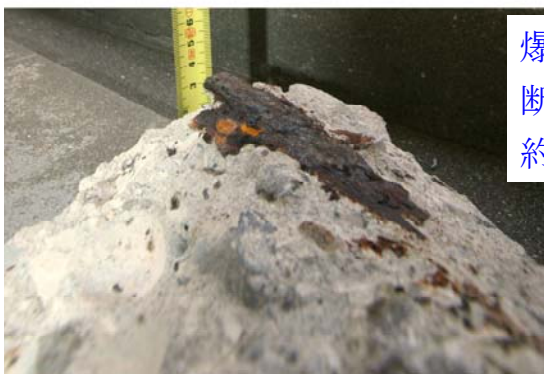
南側ベランダに発生した爆裂

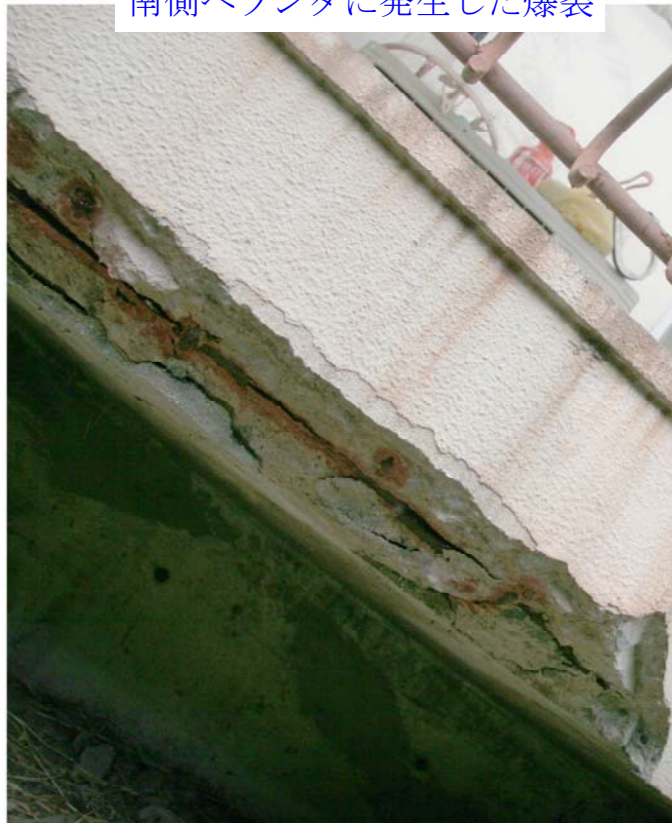
爆裂で落下した  
断片の厚さは  
約3センチあった
